EDICIÓN MAYO 2019

El Ingeniero

MINA MARLIN

CONSTRUYEN CANALES PARA CONTROLAR LLUVIAS

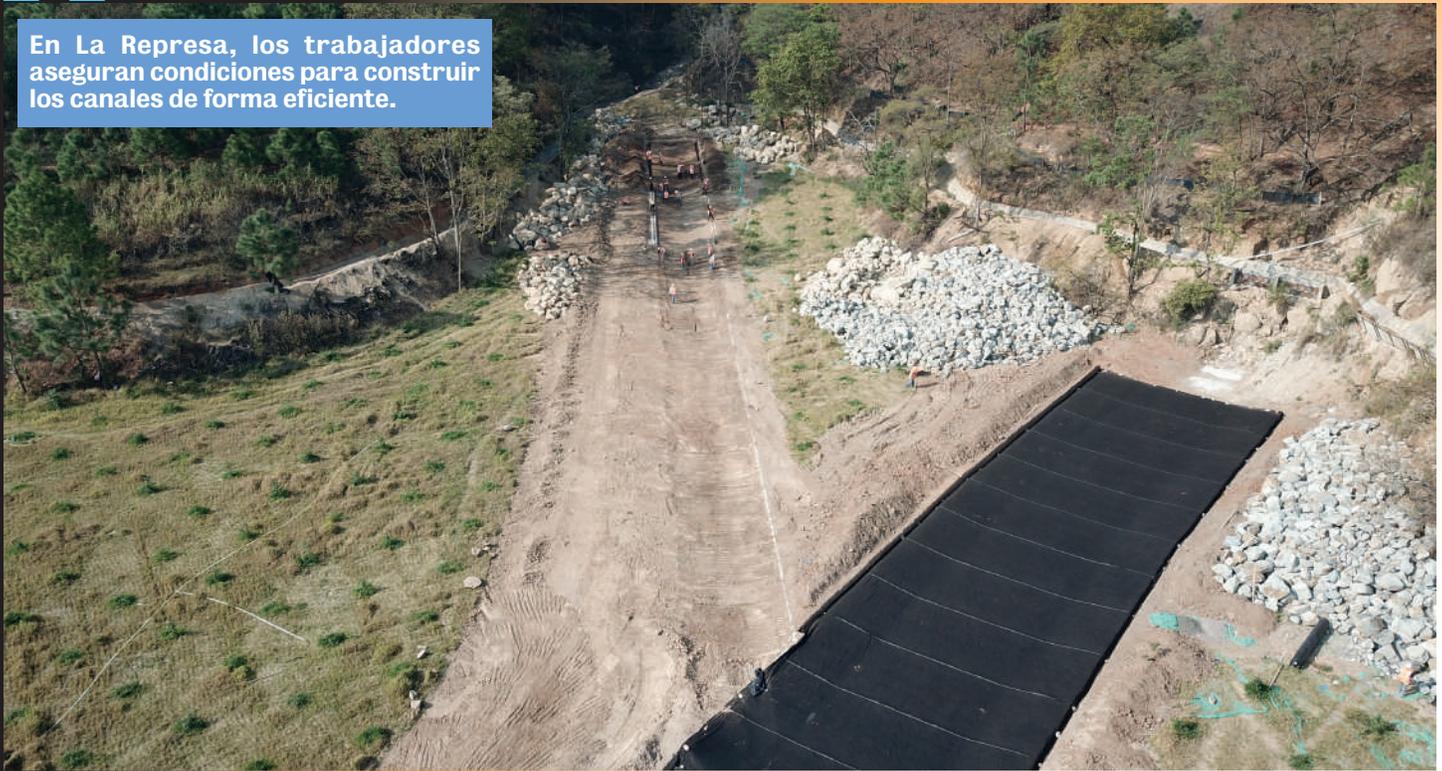
En La Represa, los trabajadores aseguran condiciones para construir los canales de forma eficiente.

En el centro, el canal desde una cuenca, a cuyos lados se ve la revegetación y más al fondo el bosque natural.

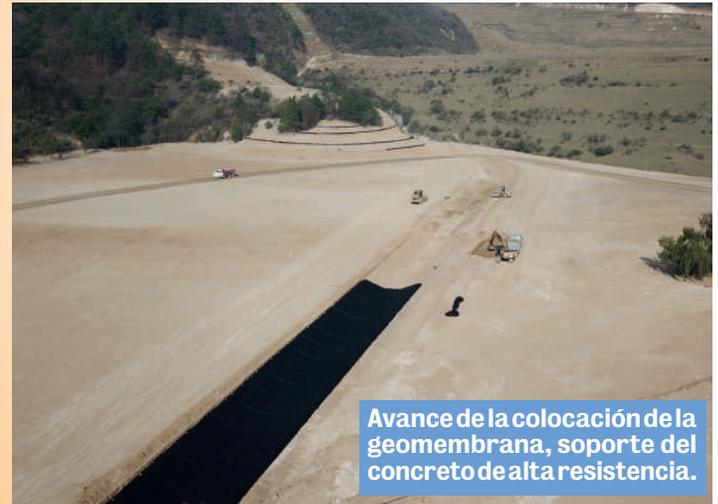
Avance de la colocación de la geomembrana, soporte del concreto de alta resistencia.

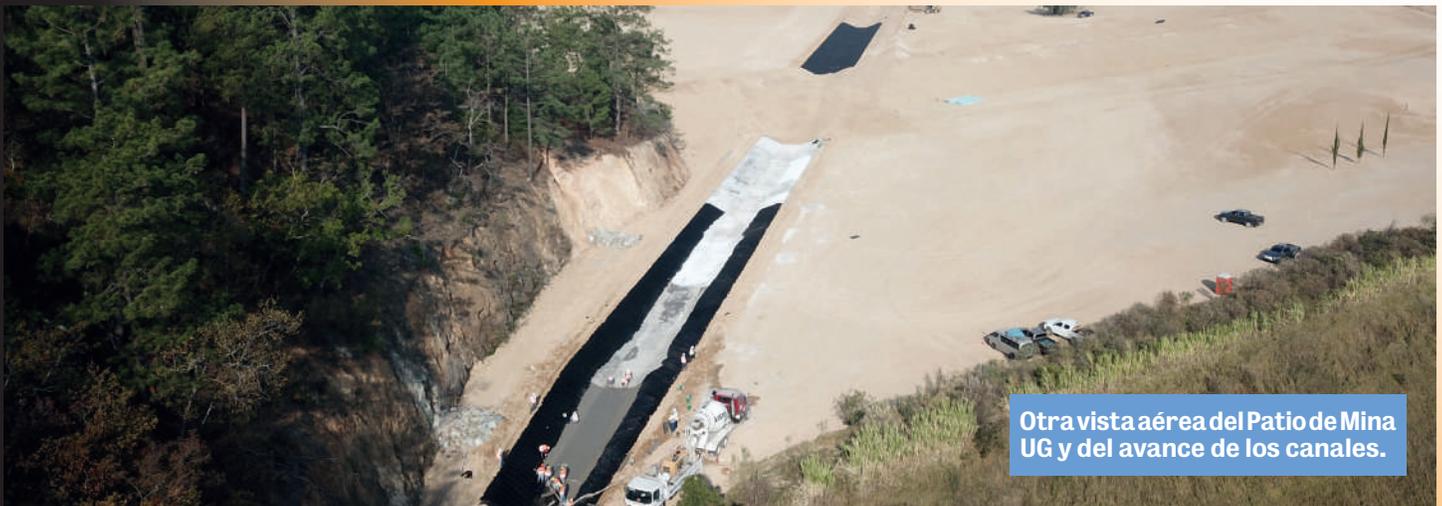
Otra vista aérea del Patio de Mina UG y del avance de los canales.

Los departamentos de Obra Civil y de Cierre Técnico, a finales de abril, habían iniciado la construcción de la red de canales para mantener el control del agua de lluvia en varios sitios sometidos al proceso de recuperación ambiental en el territorio de lo que fue la Mina Marlin.

Aspecto importante es, asimismo, el que los canales que se construyen en el Patio de Mina Subterránea (UG), en La Represa y el área vecina a La Escombrera se construyen con los más altos estándares de calidad, tanto en los materiales como en la ejecución.

De acuerdo con el gerente de Obra Civil, Juan Vásquez, las citadas estructuras servirán para que la lluvia tome una

dirección definida, de manera que pueda llegar a las cuencas naturales, y de allí siga su cauce hacia las quebradas que son afluentes del río Cuilco.

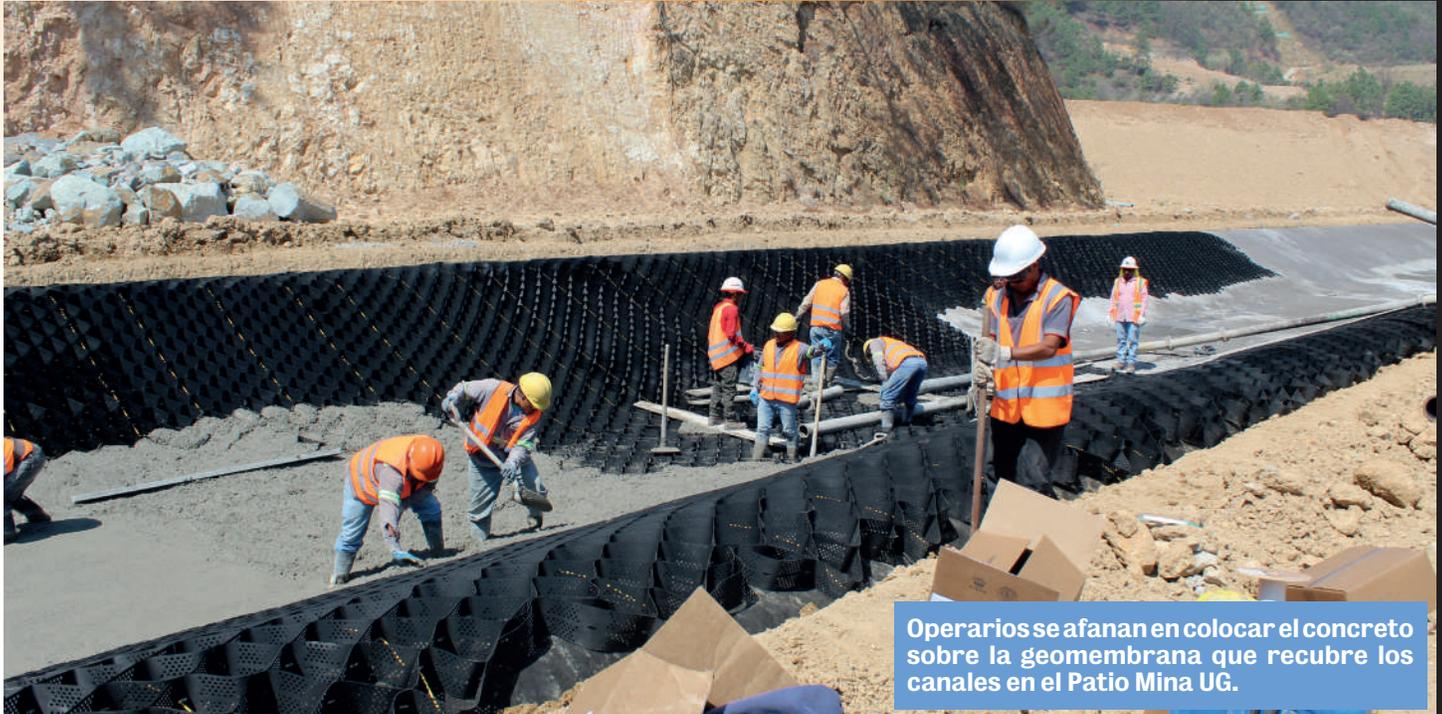
Operarios se afanan en colocar el concreto sobre la geomembrana que recubre los canales en el Patio Mina UG.

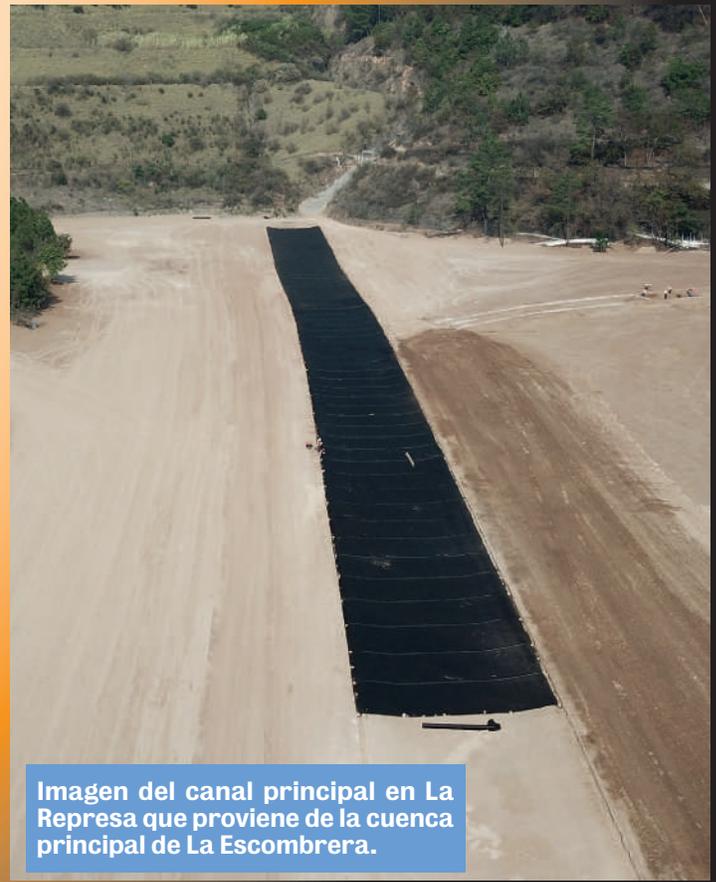
Imagen del canal principal en La Represa que proviene de la cuenca principal de La Escombrera.

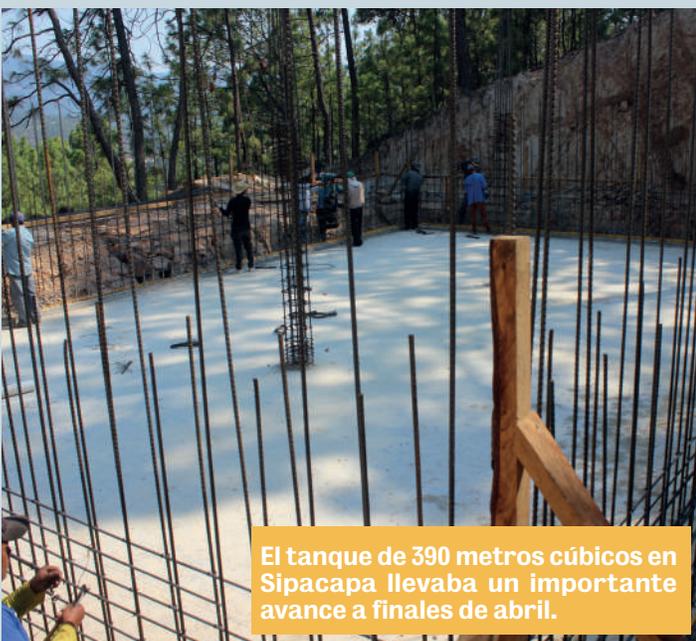
El tanque de 390 metros cúbicos en Sipacapa llevaba un importante avance a finales de abril.

Sipacapa también ve con buenos ojos el avance en la construcción del proyecto de agua potable, también dirigido al casco urbano, mediante un pozo operado por una bomba eléctrica y dos tanques de captación que en conjunto suman un poco más de 420 metros cúbicos.

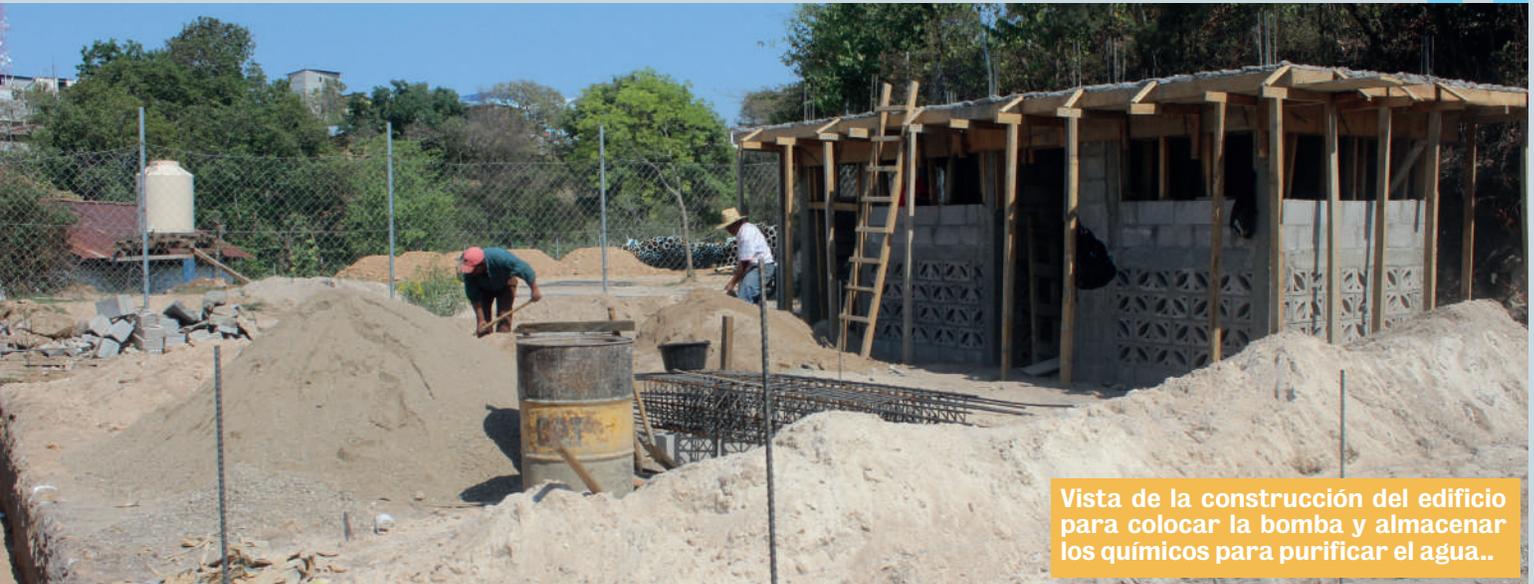
Vista de la construcción del edificio para colocar la bomba y almacenar los químicos para purificar el agua..

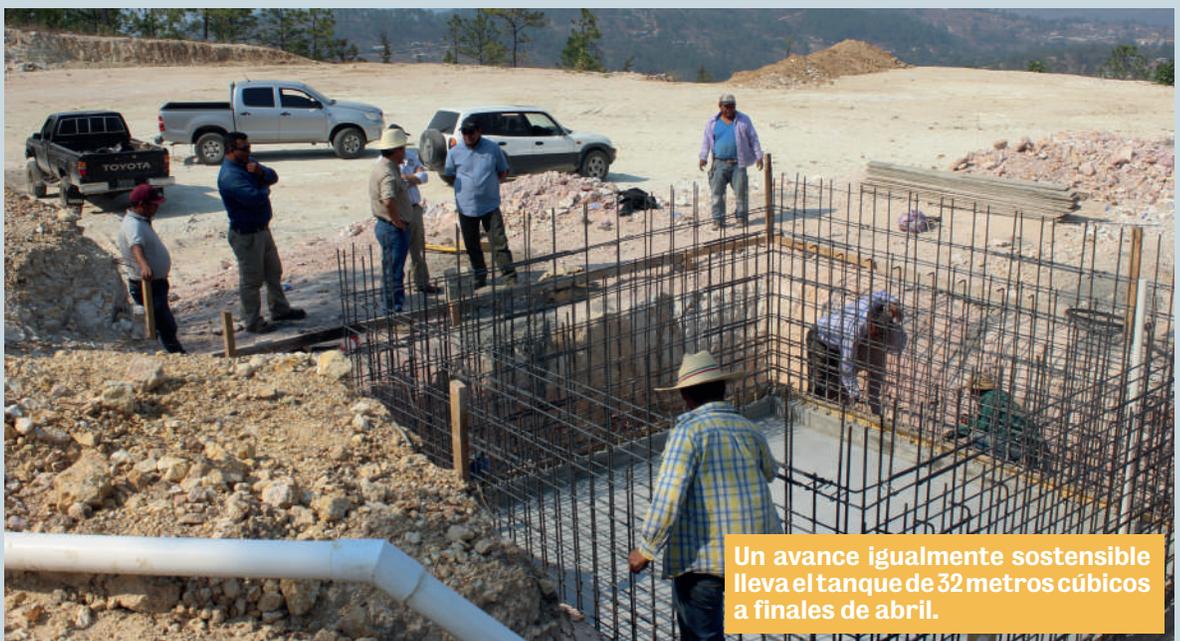
Un avance igualmente sostenible lleva el tanque de 32 metros cúbicos a finales de abril.

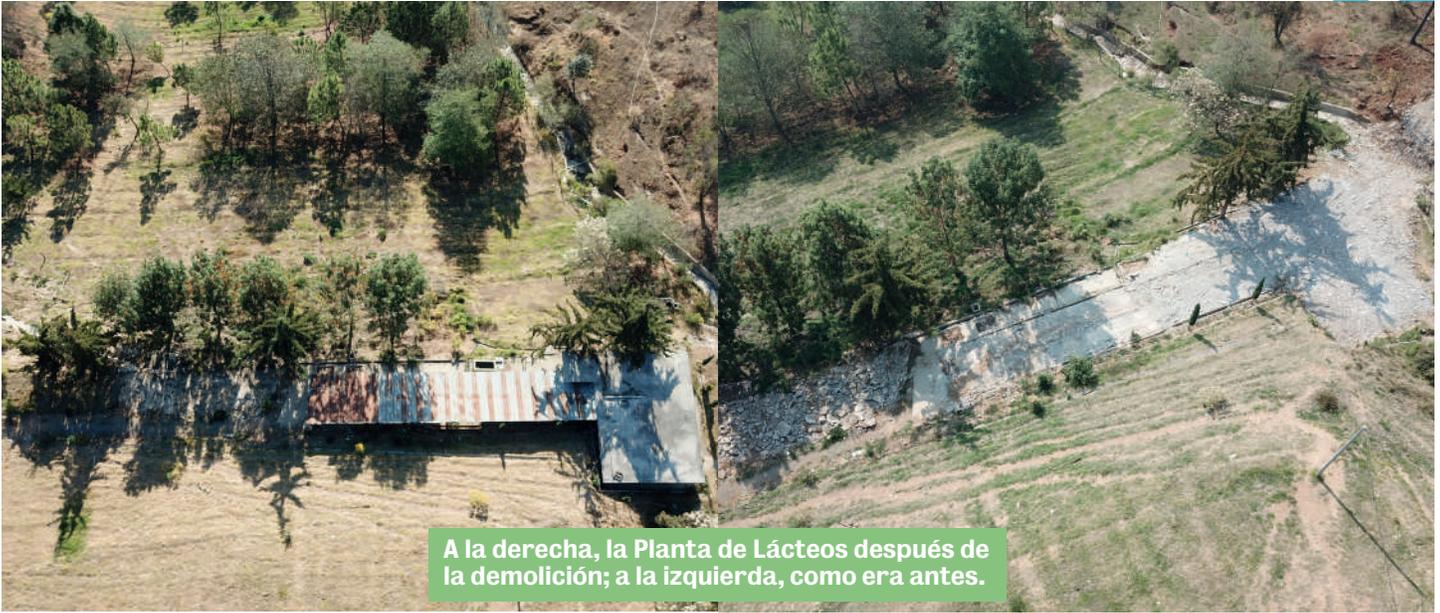
A la derecha, la Planta de Lácteos después de la demolición; a la izquierda, como era antes.

Los edificios demolidos más recientes son las plantas de Lácteos y de Tratamiento de Aguas Industriales, y las oficinas de los departamentos de Desarrollo Sostenible y de Exploración.

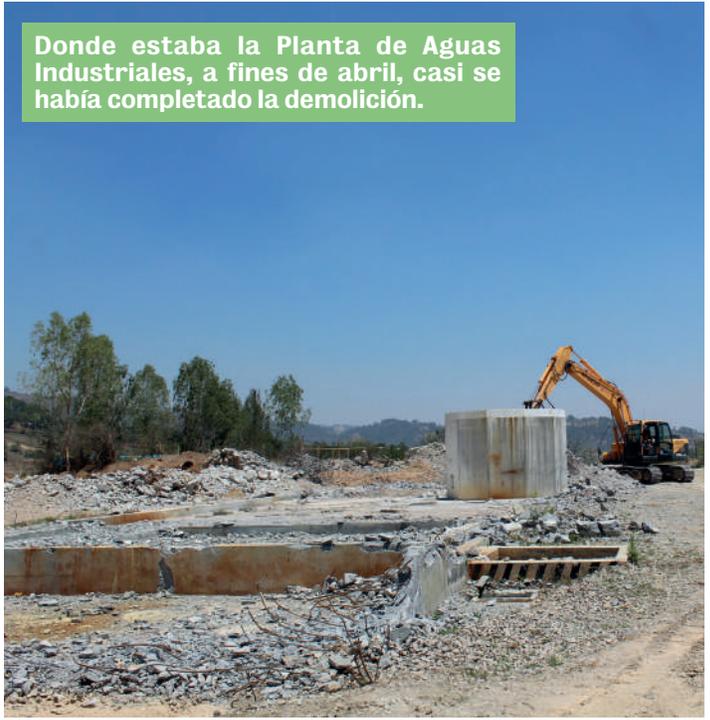
Donde estaba la Planta de Aguas Industriales, a fines de abril, casi se había completado la demolición.

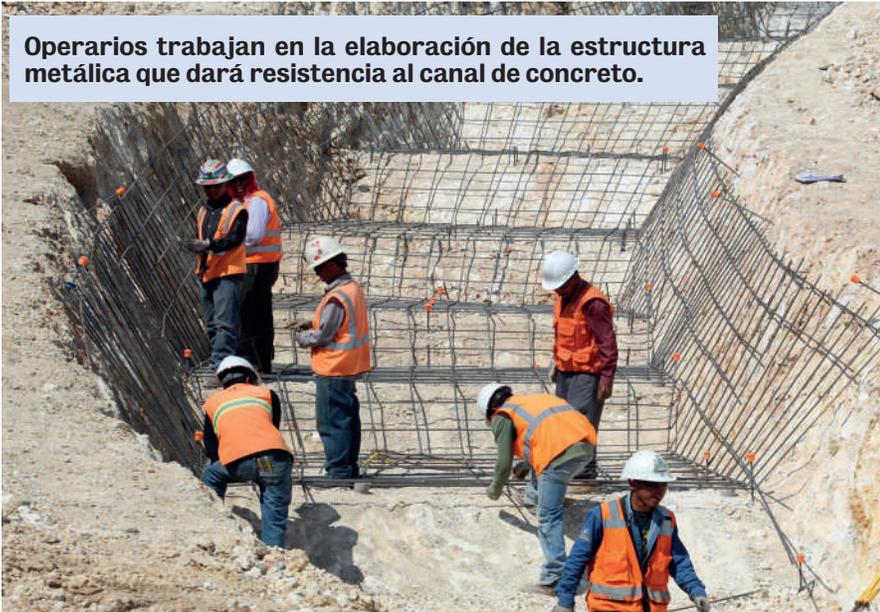
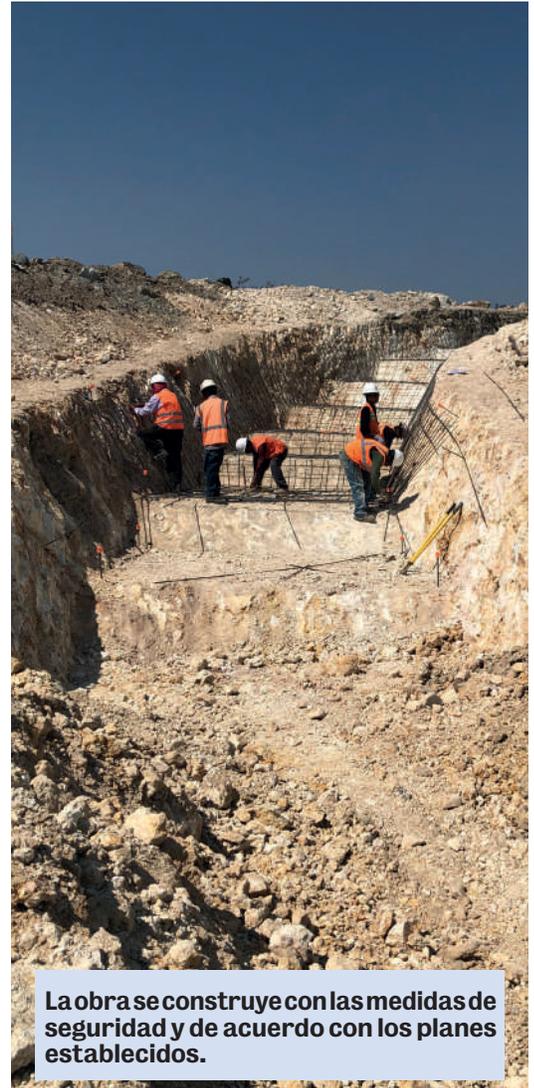
Operarios trabajan en la elaboración de la estructura metálica que dará resistencia al canal de concreto.

La obra se construye con las medidas de seguridad y de acuerdo con los planes establecidos.

Desde este punto, el recurso hídrico se unirá con la Quebrada Quivichiry, de allí, con el río Cuilco. La estructura tendrá unos 2.3 kilómetros de longitud. El ancho es de 4 metros en promedio. En áreas críticas se amplía a 5 metros. Además, cuenta con escalones que funcionarán como disipadores de energía.

El propósito de la estructura es mantener el control de la escorrentía y, así, evitar la erosión del canal. Con este canal de concreto de alta resistencia, además, se busca que la lluvia no se salga de su cauce y que con ello afecte otros lugares recuperados ambientalmente dentro del territorio de la Mina Marlin.
